ASUNTO: HUMEDADES INTERIOR TAQUILLAS TRÁFICO BERGARA. REF. 143

## **INFORME DE INSPECCIÓN**

Informe sobre la visita realizada el 6 de noviembre de 2018, por el Área de Especialidades Técnicas y segunda Actividad, a la Comisaria de Bergara.

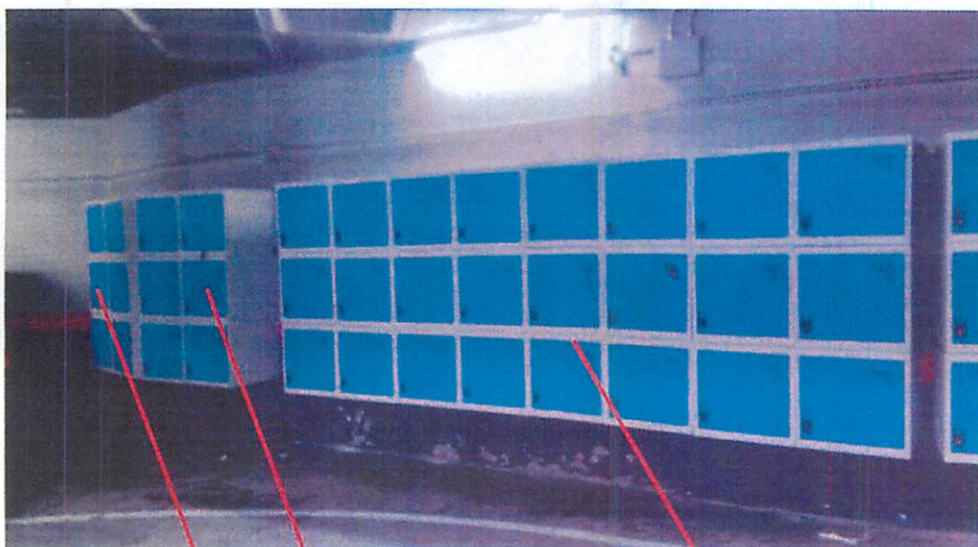
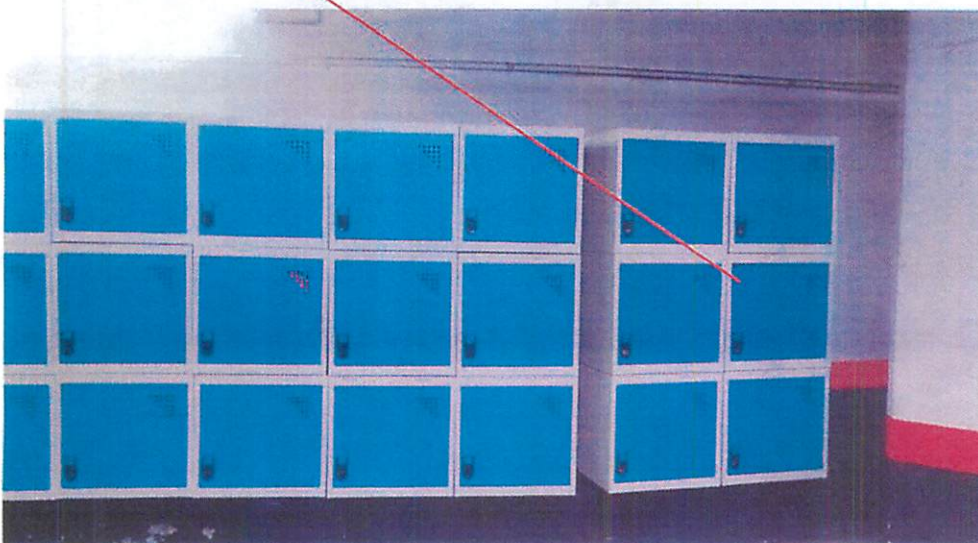
- Las taquillas están ubicadas en una de las paredes de la planta -3 del garaje. Hay un total de 42 taquillas distribuidas en cuatro bloques. Tres de los bloques son de tres filas por dos columnas y el cuarto bloque posee tres filas por ocho columnas. Se eligió este emplazamiento porque que era el más cercano al área donde se estacionan las motos.

3 filas x 2 columnas

3 filas x 8 columnas

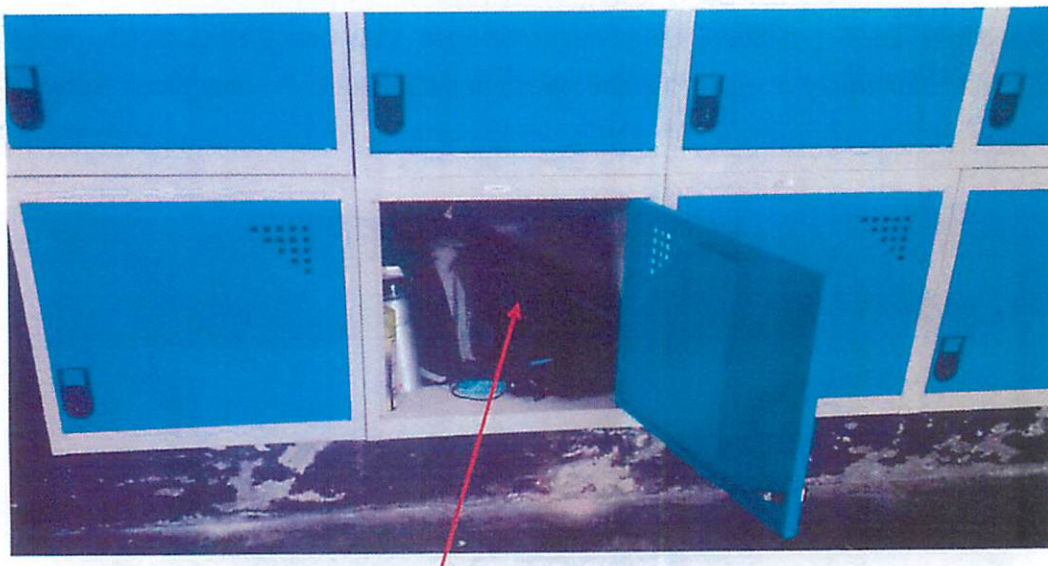
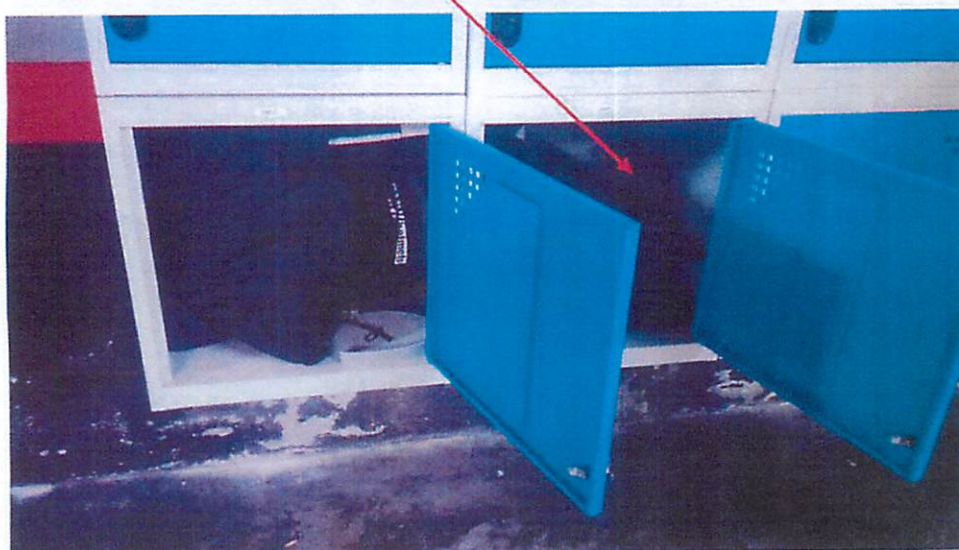
Taquilla objeto de la queja

- Se inspeccionan algunas taquillas (entre ellas la taquilla objeto de la queja y una de las taquillas adyacentes) y no se aprecia moho en los objetos que están guardados en ellas.

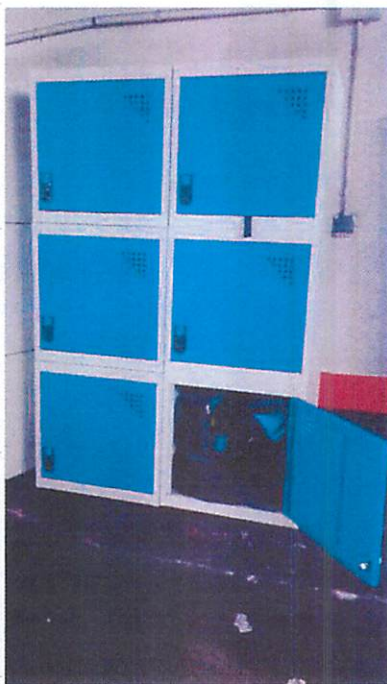
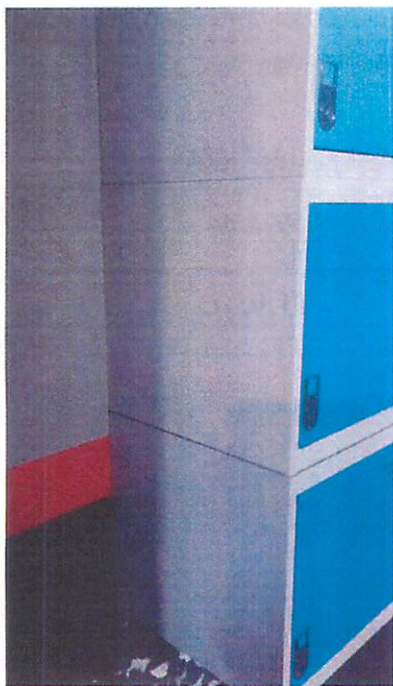
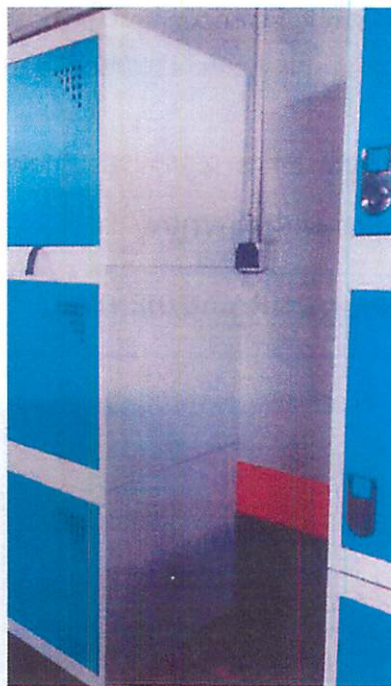
- No se aprecia humedad en las paredes.

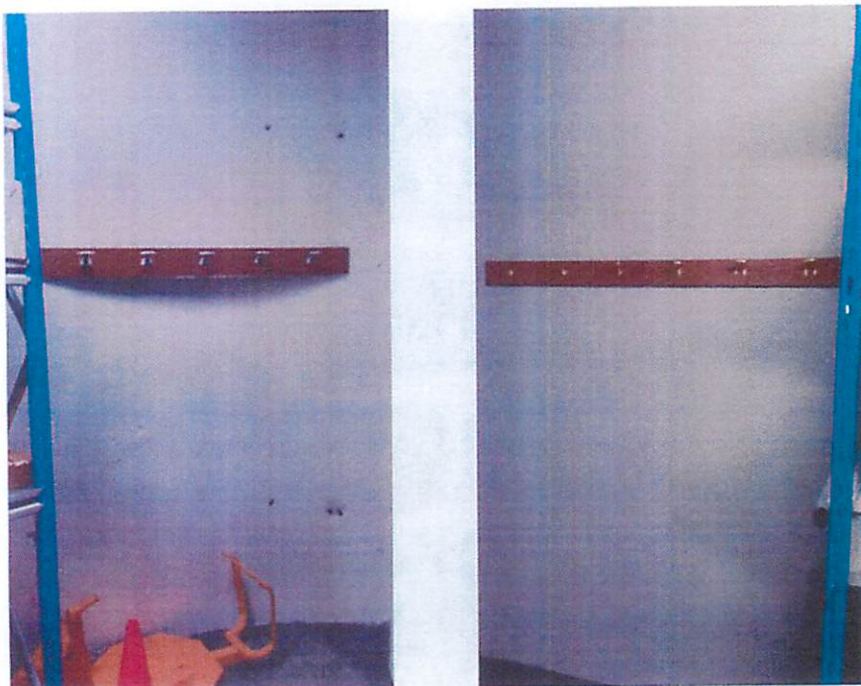
- Se inspecciona también el almacén de tráfico situado en la misma planta -3 y cerca de las taquillas, donde existe una zona con perchas para colgar la ropa mojada entre turnos.

- 1) Evitar guardar los objetos mojados dentro de las taquillas, durante largos periodos de tiempo.
- 2) Utilizar las perchas del almacén de Tráfico para colgar los trajes de agua mojados entre turnos. Contra menos tiempo permanezca la ropa húmeda, menor es la probabilidad de desarrollar moho.
- 3) Si el problema persiste, estudiar la posibilidad de ubicar las taquillas en otro lugar de la Comisaria.

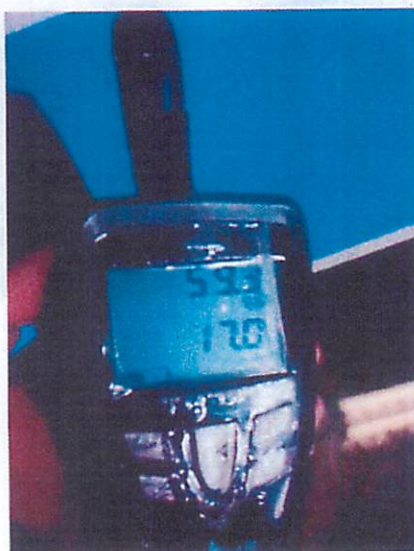
Se efectúan mediciones de humedad relativa y temperatura ambiental en la planta -3, en la zona del garaje donde se encuentran colocadas los buzones para los motoristas de Tráfico, con el instrumento mencionado en el punto 5 del presente informe.

| HUMEDAD RELATIVA | 59.3 % |
| TEMPERATURA AMBIENTAL | 17.0 °C |

Se desprende que en el momento de las mediciones, se cumple con los valores establecidos en la mencionada normativa relacionada con la humedad relativa.
