INFORME DE INSPECCIÓN

Informe sobre la visita realizada el 19 de septiembre de 2018 por el Servicio de Prevención del Departamento de Seguridad, a las instalaciones de los vestuarios utilizados por los agentes de la Ertzaintza del aeropuerto de Bilbao.

Instalaciones de los vestuarios utilizados por los agentes de la Ertzaintza en el aeropuerto de Bilbao.

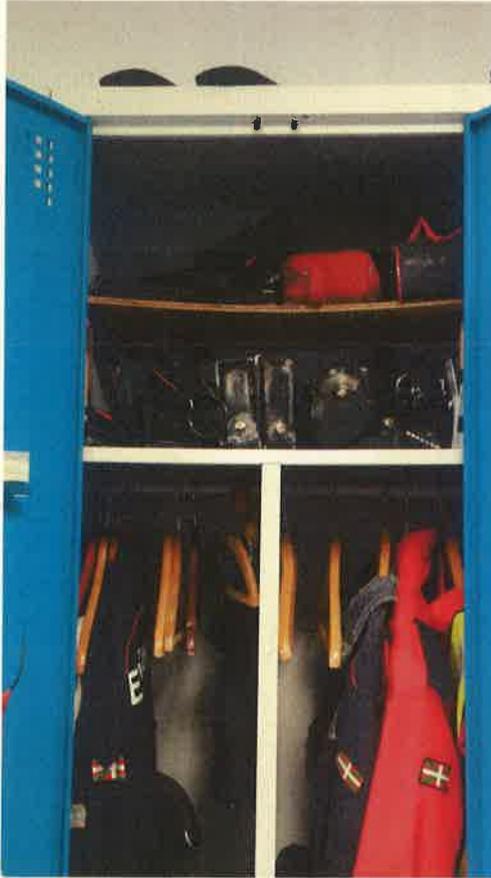
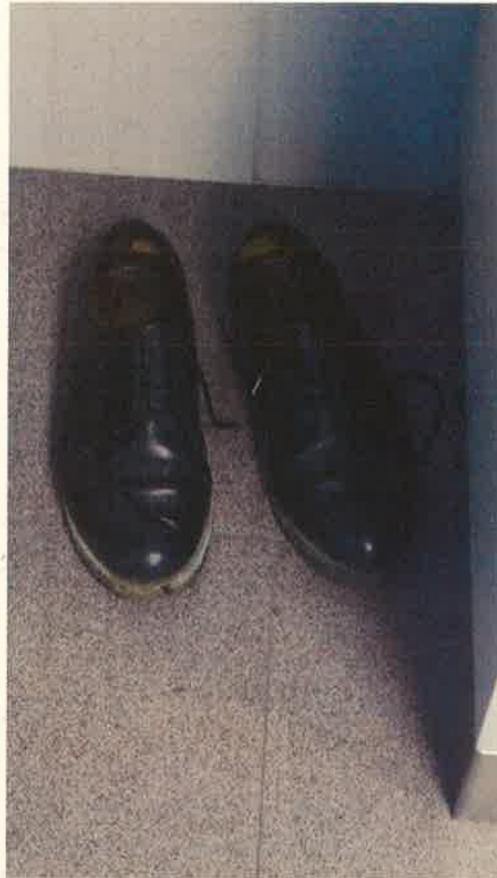
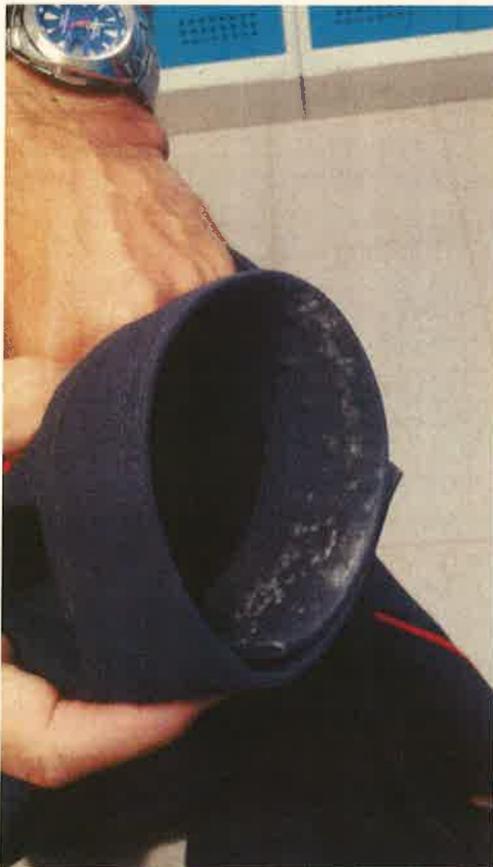
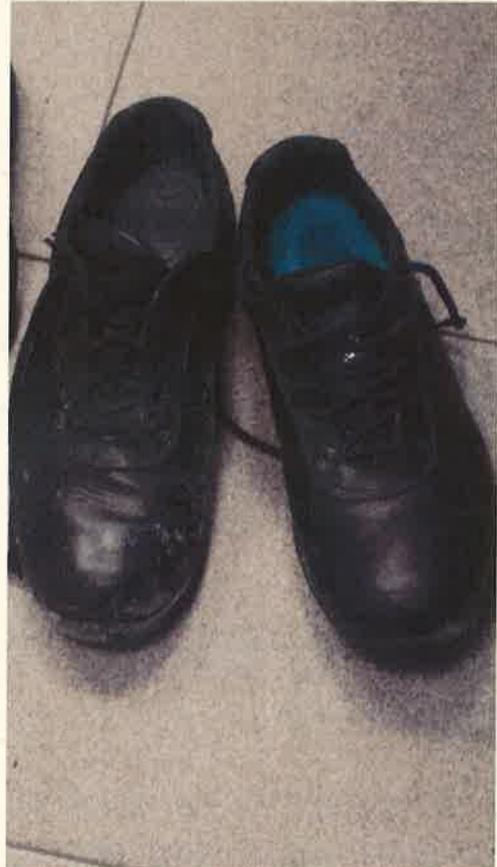
1. El local carece de sistema de renovación de aire, existiendo únicamente un sistema de extracción de aire que consta de tres extractores, Se realizan mediciones de velocidad del aire en dichos extractores y se constata que en el momento de la inspección solo funciona el extractor situado en el interior del baño, el cual se pone en marcha al accionar el interruptor de la luz (extractor nº 1 en el plano referenciado en el punto 7 de este informe.).
2. La ropa, calzado y objetos que están guardados en las taquillas se encuentran cubiertos de moho.

Ropa y calzado guardados dentro de las taquillas

- 1) Dar traslado al Área correspondiente, del problema de humedad relativa existente en los vestuarios, para que se dé una **solución técnica** a dicho problema.
- 2) Mientras esta acción se materializa, colocar un **aparato deshumidificador** en el interior de los vestuarios al objeto de disminuir la humedad relativa a los límites que marca la normativa aplicable.
- 3) Revisar el sistema de extracción de aire para verificar su correcto funcionamiento.

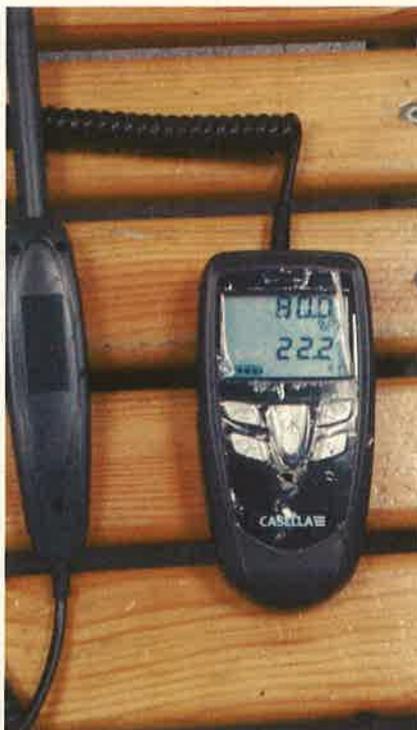
HUMEDAD RELATIVA EN EL INTERIOR DE LOS VESTUARIOS	80.0 %
HUMEDAD RELATIVA DENTRO DE UNA DE LAS TAQUILLAS	79.9 %
TEMPERATURA AMBIENTAL	22.2 °C

a) Medición humedad relativa en los vestuarios

Se desprende que en el momento de las mediciones, no se cumple con los valores establecidos en la mencionada normativa relacionada con la humedad relativa.

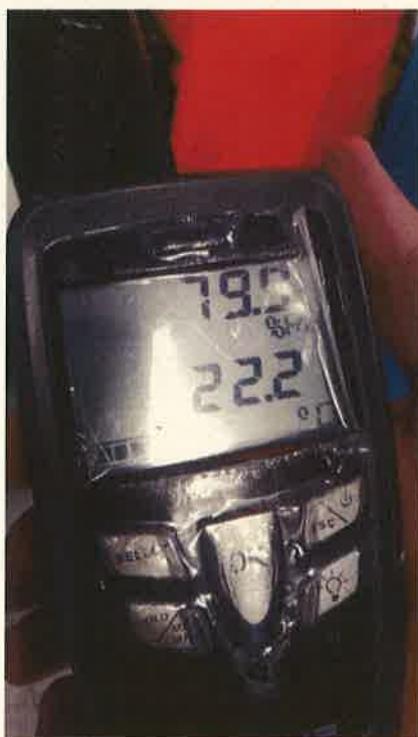
b) Medición humedad relativa en el interior de una de las taquillas

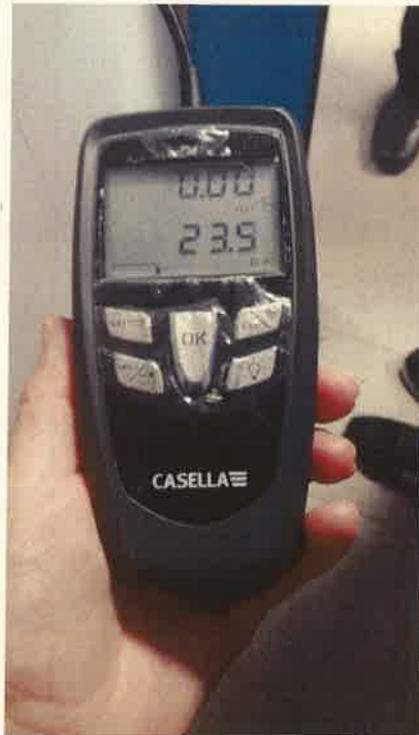
MEDICIONES VELOCIDAD DEL AIRE	
Entrada del baño	0.00 m/s
Extractor nº 1	0.31 m/s
Extractor nº 2	0.00 m/s
Extractor nº 3	0.00 m/s

c) Medición velocidad del aire en la entrada del baño

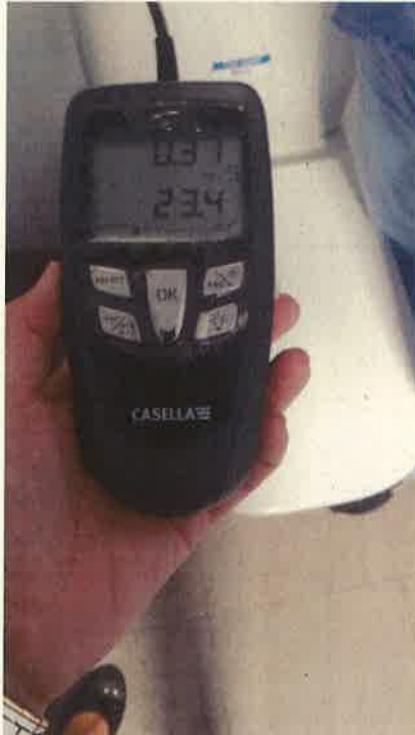
d) Medición velocidad del aire en el extractor nº 1

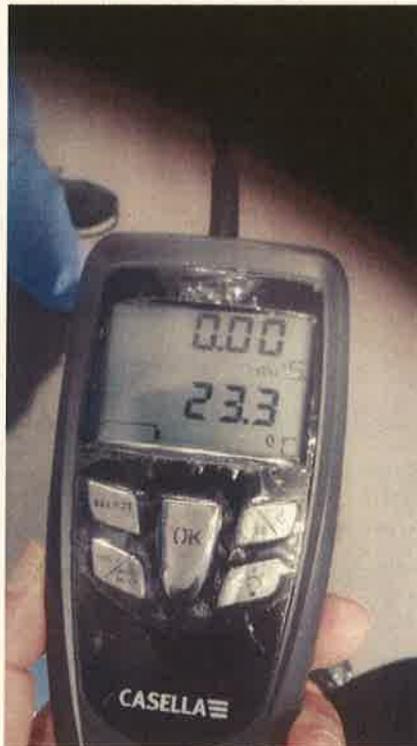
e) Medición velocidad del aire en el extractor nº 2

- 1) En el momento de la inspección, dos de los extractores de los tres que posee el sistema de extracción del aire de los vestuarios no funcionan.
- 2) En relación a los valores de humedad relativa existente en los vestuarios y reflejados en el punto 7 del presente informe, y según la normativa mencionada en el apartado 4 del presente informe, cuyos tenores literales son:

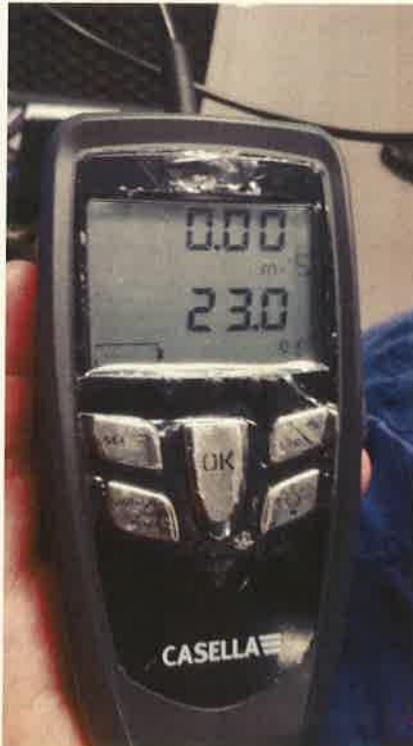
f) Medición velocidad del aire en el extractor nº 3
