## **INSPECCIÓN DE SEGURIDAD EN LA ERTZAINETXEA DE DONOSTIA**

Informe sobre la visita realizada el 25 de Junio de 2012 por el Servicio de Prevención del Departamento de Interior a la Ertzainetxea de Donostia – San Sebastián, con el objetivo de dar respuesta a un escrito o denuncia realizada por el Delegado de Seguridad y Salud del sindicato E.L.A., D. José Luis Alkain.

Dependencias de Investigación de Guardia ubicada en la 1ª planta de la Ertzainetxea de Donostia, sito en la calle Infanta Cristina 28, 20008 Donostia – San Sebastián.

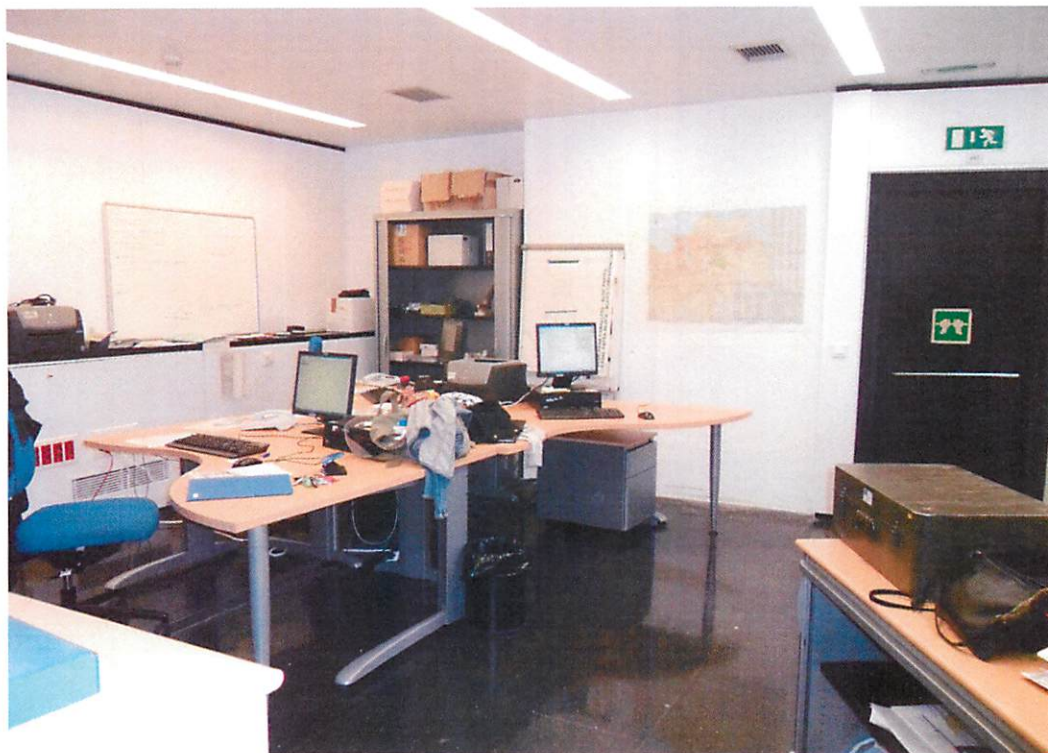
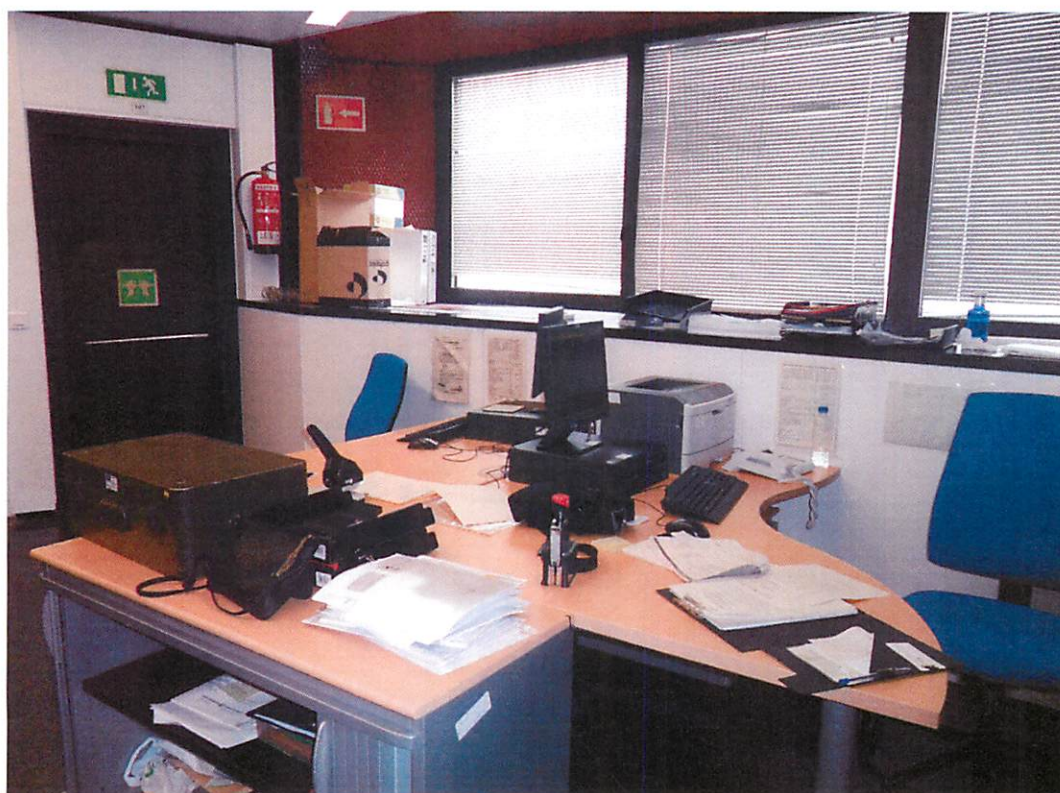
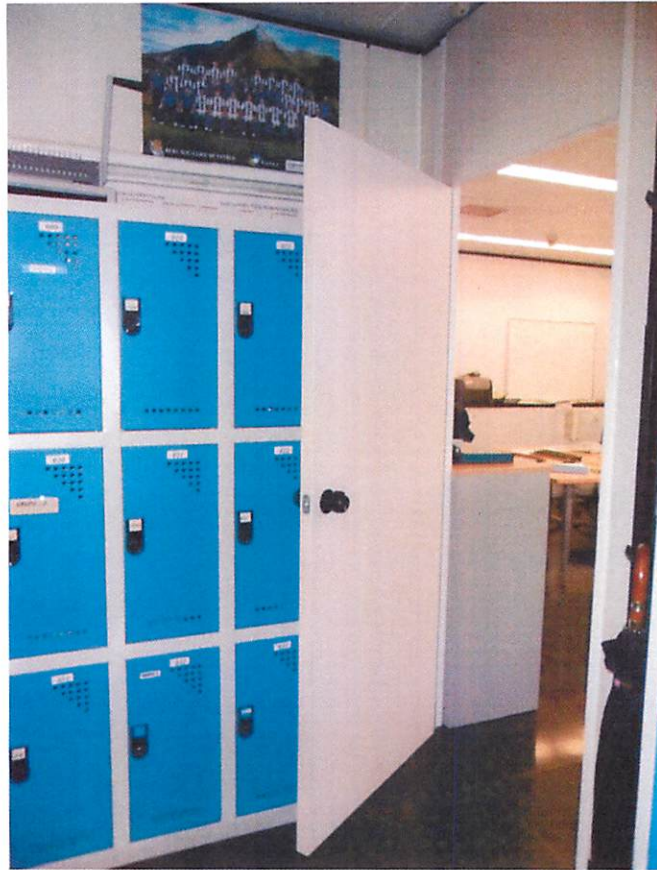
9. Documento gráfico al que se refiere el informe

- La puerta de acceso al área de trabajo de Investigación de Guardia, y por consiguiente de acceso a la puerta de salida de evacuación, no abre en sentido de la evacuación y carece de señalización de emergencia.
- La puerta de acceso al área de trabajo de Investigación de Guardia no se puede abrir correctamente debido a la ubicación de taquillas pequeñas que impiden su apertura total.
- Cableado informático en la zona de trabajo de Investigación de Guardia.

Referente a la puerta de acceso al área de trabajo de Investigación de Guardia y por consiguiente a la puerta de salida de evacuación de la 1ª planta, se observa la imposibilidad de apertura hacia el exterior o en sentido de la evacuación, la dificultad de apertura total de dicha puerta debido a la ubicación de taquillas junto a ésta y la carencia de señalización de emergencia, incumpléndose de este modo con los puntos 10.5, 10.6, 10.7 y 10.8 del Anexo I A del R.D. 486/1997 que detalla respectivamente: “Las puertas de emergencia deberán abrirse hacia el exterior y no deberán estar cerradas, de forma que cualquier persona que necesite utilizarlas en caso de urgencia pueda abrirlas fácil e inmediatamente. Estarán prohibidas las puertas específicamente de emergencia que sean correderas o giratorias.”, “Las puertas situadas en los recorridos de las vías de evacuación deberán estar señalizadas de manera adecuada. Se deberán poder abrir en cualquier momento desde el interior sin ayuda especial. Cuando los lugares de trabajo estén ocupados, las puertas deberán poder abrirse.”, “Las vías y salidas específicas de evacuación deberán señalizarse conforme a lo establecido en el Real Decreto 485/1997, de 14 de abril, sobre disposiciones mínimas de señalización de seguridad y salud en el trabajo. Esta señalización deberá fijarse en los lugares adecuados y ser duradera.” y “Las vías y salidas de evacuación, así como las vías de circulación que den

Debido a que el área de trabajo de Investigación de Guardia se encuentra ubicada en la vía de evacuación anterior a la salida de emergencia, se deberá dejar un pasillo regular con una anchura mínima de 1 metro, tal y como se establece en el R.D. 486/1997, Anexo I A, artículo 5.3.: *“La anchura mínima de las puertas exteriores y de los pasillos será de 80 centímetros y 1 metro, respectivamente”. Durante la inspección se comprueba que existe un pasillo de 1 metro de anchura pero irregular, por ello se debe reubicar un pequeño armario ubicado junto a una mesa de trabajo y en mitad del pasillo existente.*

- Reinstalar la puerta de acceso a la salida de evacuación, de forma que se abra hacia el exterior o en sentido de la evacuación.
- Proceder a la colocación de una señal de emergencia en la puerta de acceso al área de Investigación de Guardia.
- Reubicar las pequeñas taquillas colocadas junto a la puerta de acceso al área de trabajo, para conseguir la apertura total de dicha puerta.
- Recoger y cubrir los cables de equipos informáticos y/o eléctricos, mediante el uso de regletas, bridas, etc., u otro sistema destinado para tal fin.
