INFORME DE INSPECCIÓN

Informe sobre la visita realizada el 19 de septiembre de 2018 por el Servicio de Prevención del Departamento de Seguridad, a las instalaciones de los vestuarios utilizados por los agentes de la Ertzaintza del aeropuerto de Bilbao.

Instalaciones de los vestuarios utilizados por los agentes de la Ertzaintza en el aeropuerto de Bilbao.

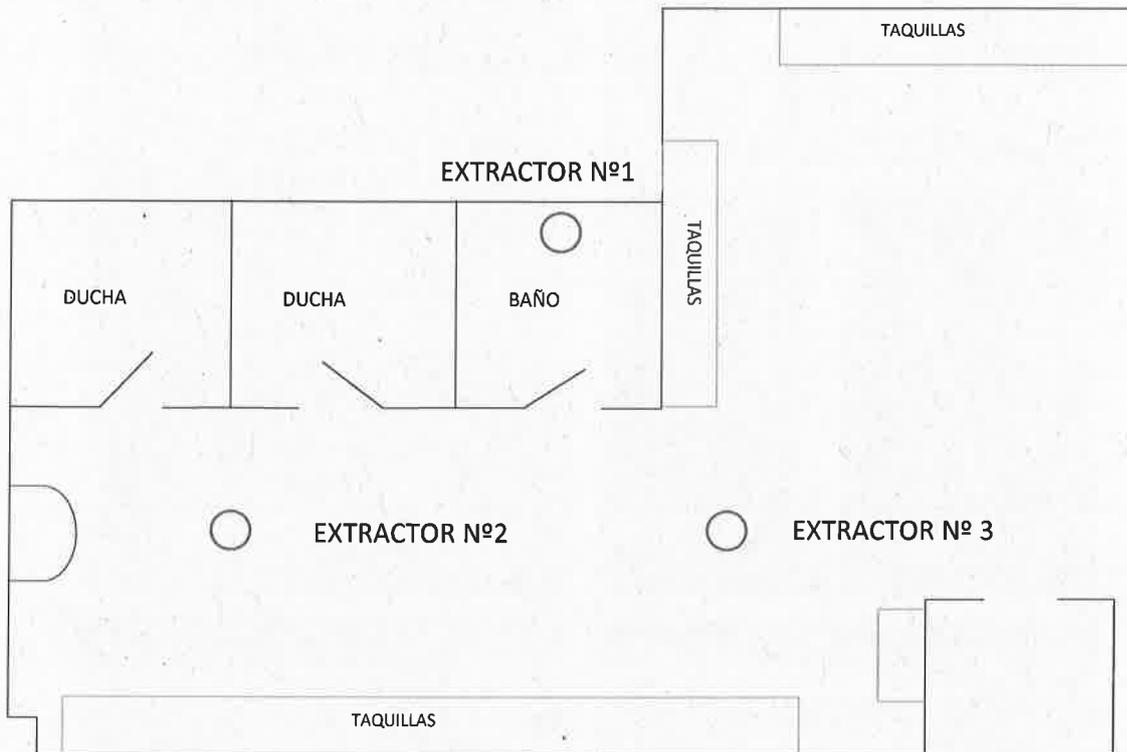
Se efectúan mediciones de humedad relativa, temperatura ambiental y velocidad del aire en las dependencias de los vestuarios con los instrumentos mencionados en el punto 5 del presente informe.

HUMEDAD RELATIVA EN EL INTERIOR DE LOS VESTUARIOS	80.0 %
HUMEDAD RELATIVA DENTRO DE UNA DE LAS TAQUILLAS	79.9 %
TEMPERATURA AMBIENTAL	22.2 °C

- 1) Dar traslado al Área correspondiente, del problema de humedad relativa existente en los vestuarios, para que se dé una **solución técnica** a dicho problema.
- 2) Mientras esta acción se materializa, colocar un **aparato deshumidificador** en el interior de los vestuarios al objeto de disminuir la humedad relativa a los límites que marca la normativa aplicable.
- 3) Revisar el sistema de extracción de aire para verificar su correcto funcionamiento.
